## DIAGNOSTIC D'OUVRAGES

DIAGNOSTIC VISUEL STRUCTURE BATIMENT  
MODULAIRE 140 AV DE L'EUROPE

82 MONTAUBAN

DATE : 21/06/2017

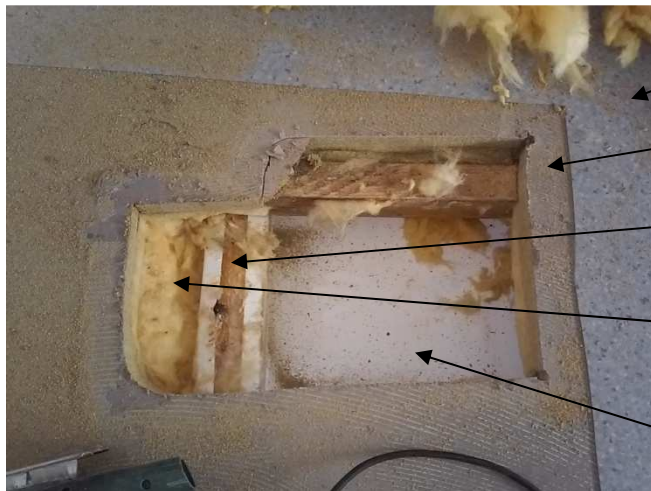
## PLANCHER BAS :

Revêtement de sol  
souple

Panneaux agglomérés de  
25mm d'épaisseur.

Solive métallique

Isolation laine minérale  
entre solive

Bac acier support isolant

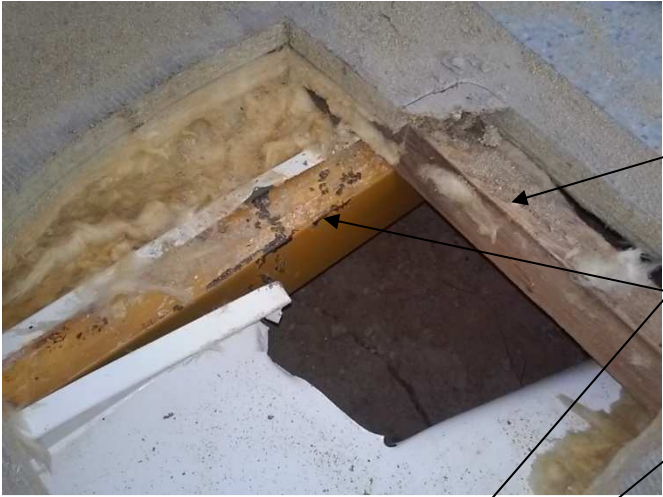
Chevron bois

Solive métallique

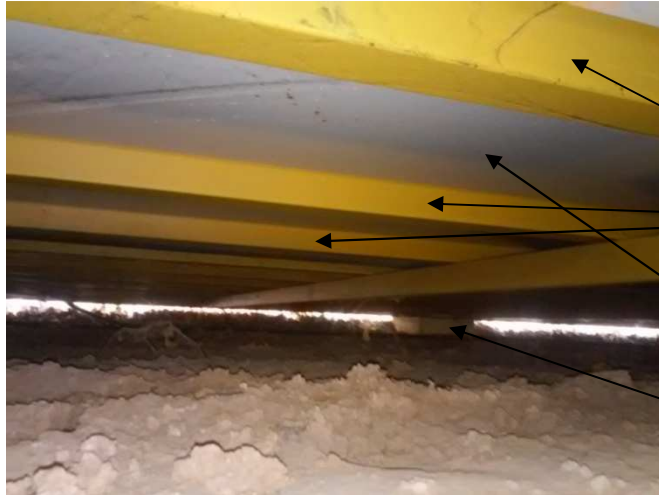
Vue en sous face du plancher :

Solives métalliques

Bac de remplissage support isolation

Plot de fondation

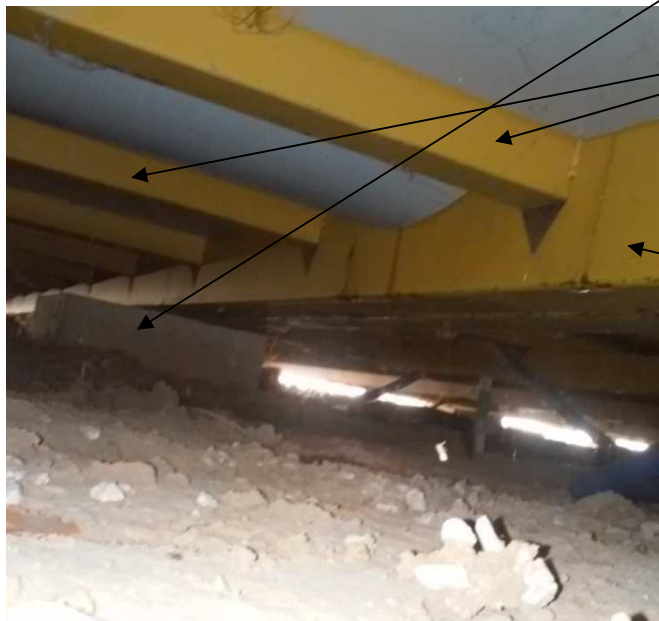
Solives métalliques

poutre

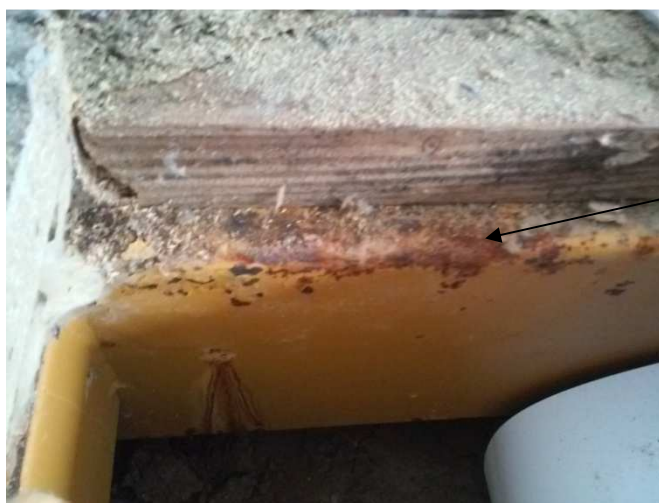
Présence de quelques points de rouille

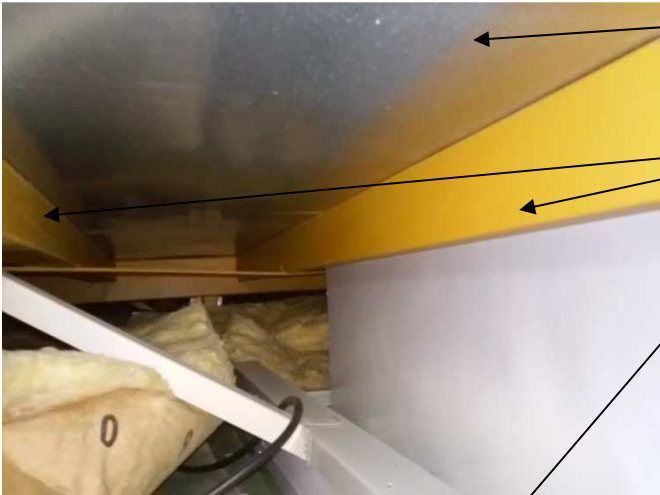
STRUCTURE DE TOITURE :

Elément Examiné	Constats et observations	Avis
	<p>modulaire en rez de chaussée.            Le bâtiment comporte une ossature métallique supportant un plancher bois et des panneaux sandwichs en façade.</p> <p><b>PLANCHER BAS DU REZ DE CHAUSSEE :</b>            Le bâtiment comporte un plancher bas constitué par un platelage en aggloméré de 25mm d'épaisseur reposant sur les chevrons bois de section 4x5,5cmht (entre axe = 50cm). Les chevrons reposent sur des solives métalliques, tube de section 50x100mmht (entre axe de 40cm et longueur de 2,9m environ). Les solives sont soudées latéralement sur des poutres métalliques en tube de sections 80x180mmht. Les poutres ont des entre-axes de 2,95m et des portées de 2,5m environ, en continuité.            Les poutres reposent sur des plots béton ayant des entre-axes d'environ 3m.</p> <p>Un vide sanitaire ventilé existe en sous face du plancher bas. Une isolation en laine minérale d'environ 100mm existe entre les solives métalliques.</p> <p><b>PLANCHER HAUT DU REZ DE CHAUSSEE (TOITURE) :</b>            L'ossature de la toiture est constituée de poutres et de solives en acier supportant des plaques d'isolant de type polyuréthane.</p> <p><b>AVIS SUR LES STRUCTURES</b>  <b>PLANCHER BAS :</b>            Les ossatures métalliques ne présentent pas de déformations particulières. Les ossatures comportent simplement quelques points de corrosion superficiels.            Le remplissage en panneaux d'aggloméré ne présentent pas de dégradation particulière. Lors de notre visite, nous avons constaté un peu de moisissure en partie supérieure.            La lisse périphérique située en pied de bardage est corrodée. Une protection de cette lisse devra être mise en oeuvre.</p> <p><b>STRUCTURE TOITURE :</b>            La structure de la toiture est en bon état. On constate ponctuellement quelques infiltrations d'eau.</p> <p><b>ISOLANT DES FACADES</b>            Lors de notre visite, suite à un perçage réalisé dans un panneaux sandwich de façade (hall d'entrée), nous avons constaté que les panneaux sandwichs comporte une isolation de type polyuréthane. Ce type d'isolant n'est pas compatible avec une utilisation en ERP.</p>	<p>S n°3</p> <p>PM n°4</p>

Panneau polyuréthane

Structure métallique support de la couverture

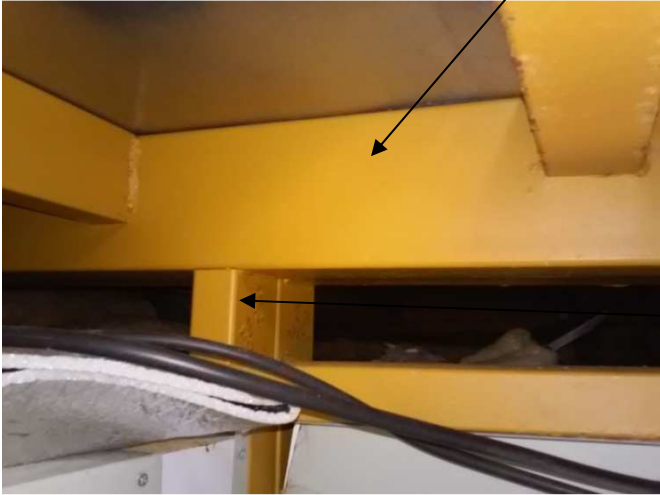
poteau

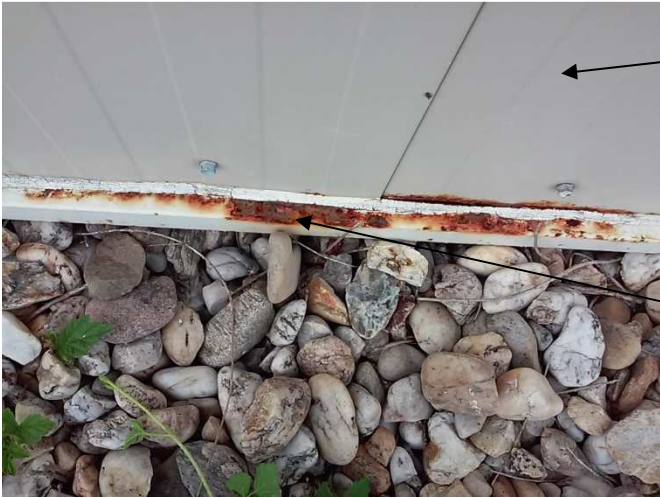
PIEDS DE FACADE :

Panneaux sandwichs en isolant de type polyuréthane

Corrosion du tube en pied de façade

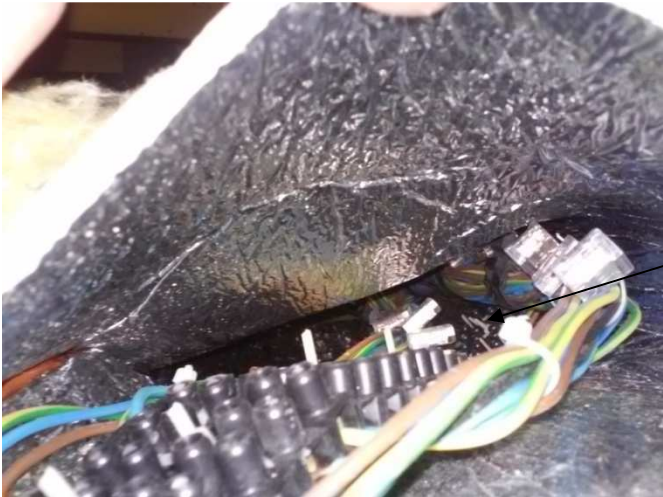
NOTA HORS MISSION - INSTALLATION ELECTRIQUE :

Disposition de connexion non adapté.
